RUHR-UNIVERSITÄT BOCHUM

Fakultät für Bauingenieurwesen
Lehrstuhl für Verkehrswegebau
Prof. Dr.-Ing. M. Radenberg

Untersuchungen zur Ausbildung von Pflasterkonstruktionen mit Asphalttragschichten unter hohen Verkehrsbelastungen

- Schlussbericht -

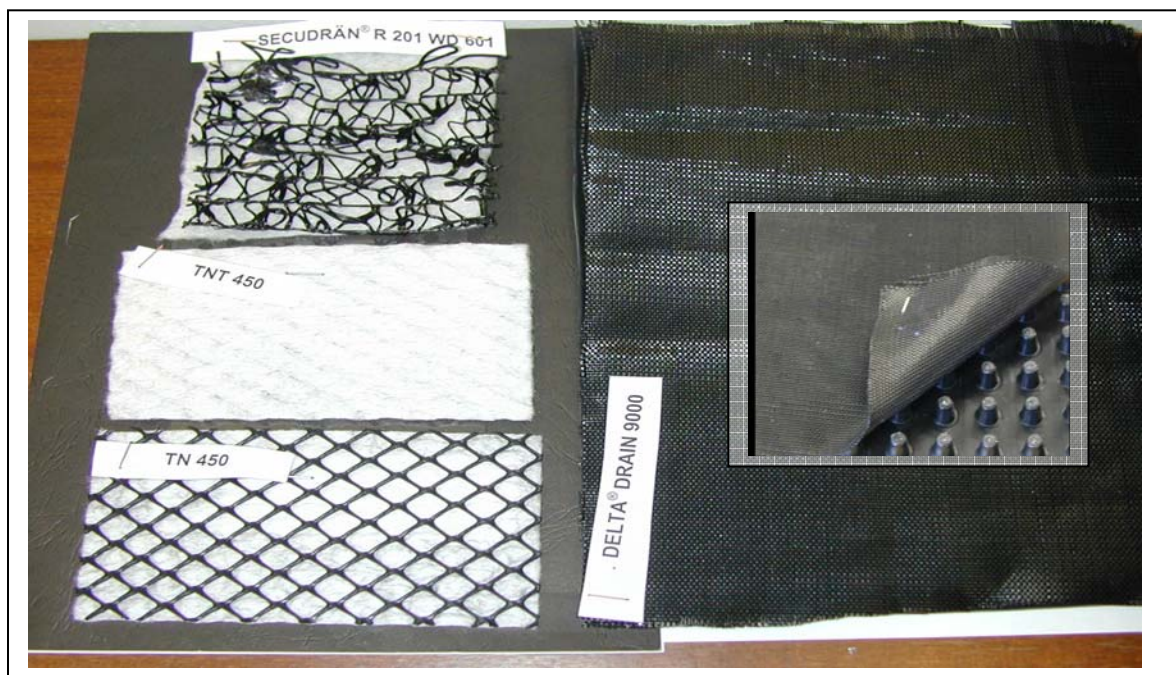
Bei den Dränmatten handelt es sich um Verbundstoffe aus in der Fläche miteinander verbundenen Vliesstoffen, Geogittern, Geweben oder anderen Flächengebilden. Visuell unterscheiden sie sich deutlich. Die **Abbildung 5-1** zeigt die im Rahmen des Forschungsprojekts verwendeten Dränmatten in der Draufsicht.

Abbildung 5-1: Verwendete Dränmatten

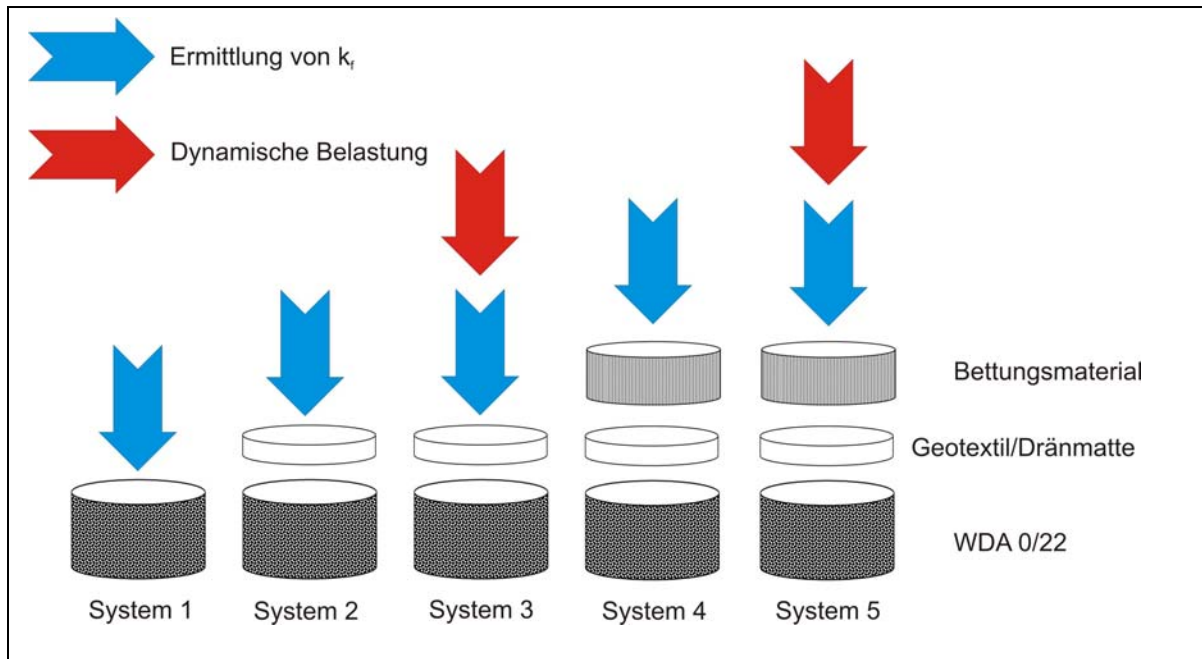
Außer der eventuell entstehenden Scherfuge im Oberbau spielte für den Einsatz der Geokunststoffe die Frage eine wichtige Rolle, ob die Dränwirkung/ Filtereigenschaften auch unter Belastung erhalten bleiben. In ersten Versuchen wurde dazu der Wasserdurchlässigkeitsbeiwert k_f nach [28] an verschiedenen Systemen geprüft, die sich durch Belastung und die Anzahl der aufgetragenen Schichten unterschieden. Die unterschiedlichen Systeme sind in der **Abbildung 5-4** schematisch dargestellt. Für die Untersuchungen wurde ausschließlich der WDA verwendet, um eine anfängliche Wasserdurchlässigkeit zu gewährleisten. Im ersten Schritt wurde nur seine Wasserdurchlässigkeit am Marshall-Probekörper ermittelt. Beim zweiten System wurde der Wasserdurchlässigkeitsbeiwert der Kombination WDA plus Geokunststoff ermittelt. Dafür wurden drei Geotextilien und die Dränmatte ausgewählt, die hinsichtlich des Scherwiderstandes die besten Ergebnisse erzielt hatten. Dieses System wurde in einem dritten Schritt mit Hilfe des Hydropulsators analog zu den Bedingungen des Druckschwellversuchs dynamisch mit 10.000 Lastwechseln belastet. Das vierte System bestand zusätzlich aus einer 3 cm dicken Schicht Bettungsmaterial 0/5 aus Diabas. In einem letzten Schritt wurde k_f nach dynamischer Belastung des vierten Systems ermittelt. Zusätzlich wurden die Dicken der verwendeten Geokunststoffe vor Versuchsbeginn und am Versuchsende gemessen.

Abbildung 5-4: Verschiedene Systeme zur Bestimmung der Wasserdurchlässigkeit

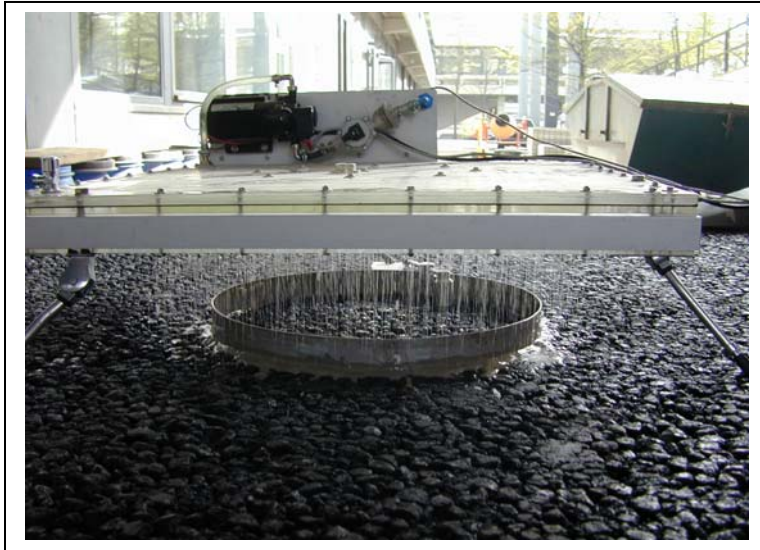
Vor dem Einbau und beim Ausbau der Versuchsfelder wurde die Infiltrationsrate auch auf der Asphalttragschicht bestimmt (s. **Abbildung 5-7**).

Abbildung 5-7: Messung der Infiltrationsrate auf dem WDA im Versuchsfeld 1 des Feldversuchsstandes

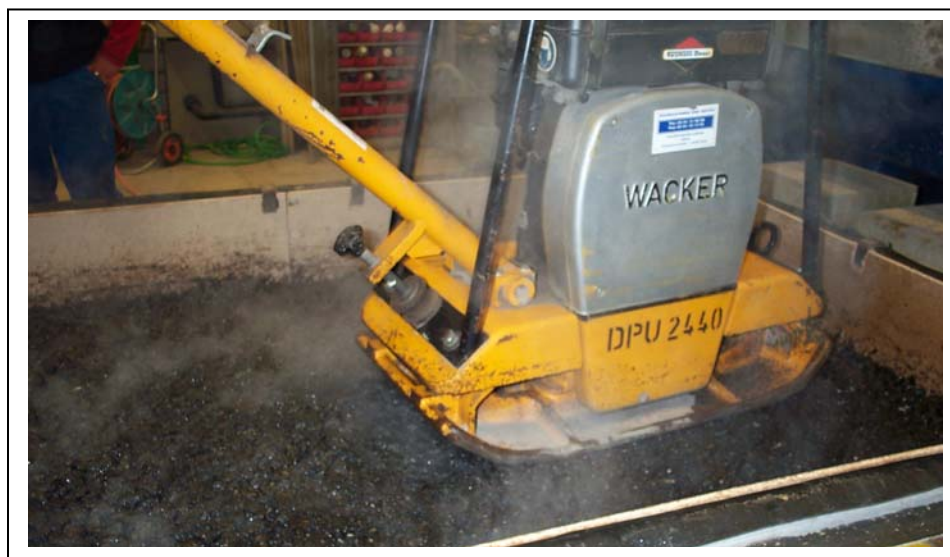
Der Einbau der Asphalttragschichten (s. **Abbildung 5-11**) erfolgte zweilagig in ähnlicher Weise und mit denselben Geräten wie im Feldversuchsstand.

Abbildung 5-11: Einbau des WDA in die RUB-StraP

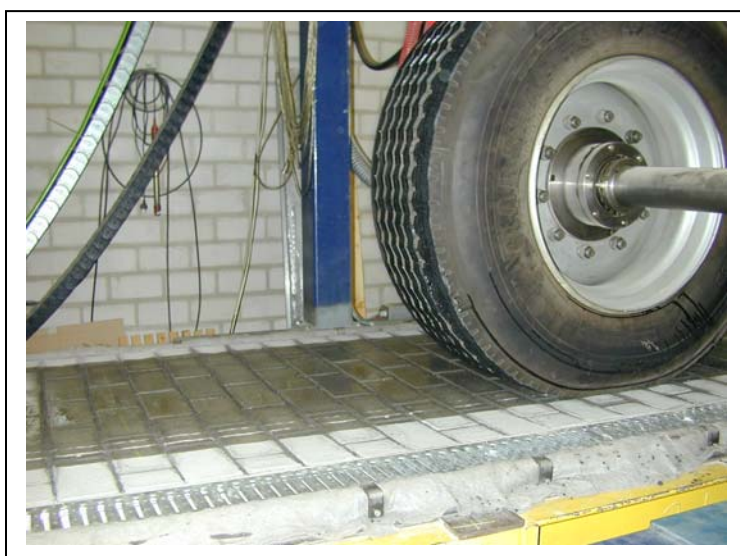
Vor dem Einbau der Asphalttragschichten wurden zunächst der Verformungsmodul E_{V2} und die Infiltrationsrate der Frostschutzschicht zur Überprüfung der Eigenschaften ermittelt. Die Versuchsfelder wurden ohne Quergefälle eingebaut, um möglichst viel der verregneten Wassermenge in den Oberbau zu führen. Dennoch oberflächlich abfließendes Wasser wurde in einer Rinne aufgefangen und mengenmäßig erfasst. Für die Versuchsfelder wurden eine Belastung von 40 kN und eine Radgeschwindigkeit von 1 m/s gewählt. Insgesamt wurde jedes Versuchsfeld mit Radversatz 30.000 mal überrollt, wobei bei den letzten 4.500 Überrollungen jede zehnte in der mittleren Rollspur gebremst gefahren wurde. Versuchsbegleitend wurden die Vertikalverformungen der Pflasterdecke erfasst. Analog zu den Untersuchungen im Feldversuchsstand wurde der Oberbau jeweils nach 300 Zyklen zusätzlich durch Regensimulationen mit dem Bemessungsregen beansprucht. Insgesamt wurden die Versuchsfelder während des Fahrbetriebes der Straßenprüfmaschine fünfmal beregnet, was beispielhaft in der **Abbildung 5-12** zu erkennen ist.

Abbildung 5-12: Regensimulation während des Fahrbetriebs

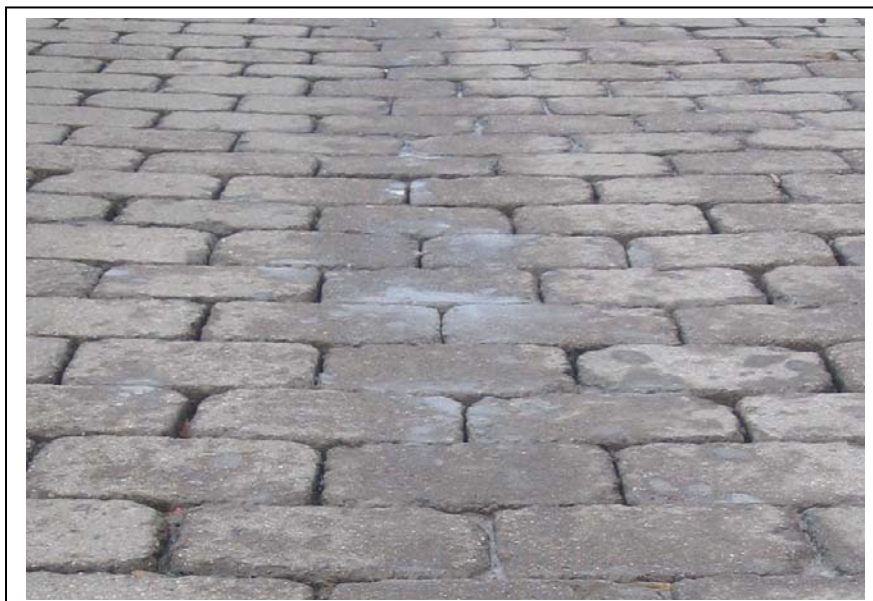
Die Liederbacher Straße wurde bereits im Jahr 1993 in der Bauweise „Pflasterdecke auf Asphalttragschicht“ gebaut. Bald jedoch entstanden Schäden in Form von Spurrinnen und Pflastersteinverschiebungen. An einigen Stellen konnte augenscheinlich vermutet werden, dass vorhandenes Bettungsmaterial unter der Verkehrsbeanspruchung zermahlen worden war und vermutlich aufgrund unzureichender Versickerungsfähigkeit der darunter liegenden Schichten durch den Pumpeffekt an die Oberfläche gelangt war. Eine solche Stelle ist in der **Abbildung 5-14** dargestellt.

Abbildung 5-14: Vorhandenes Schadensbild in der Liederbacher Straße (an die Oberfläche gespültes Bettungsmaterial)

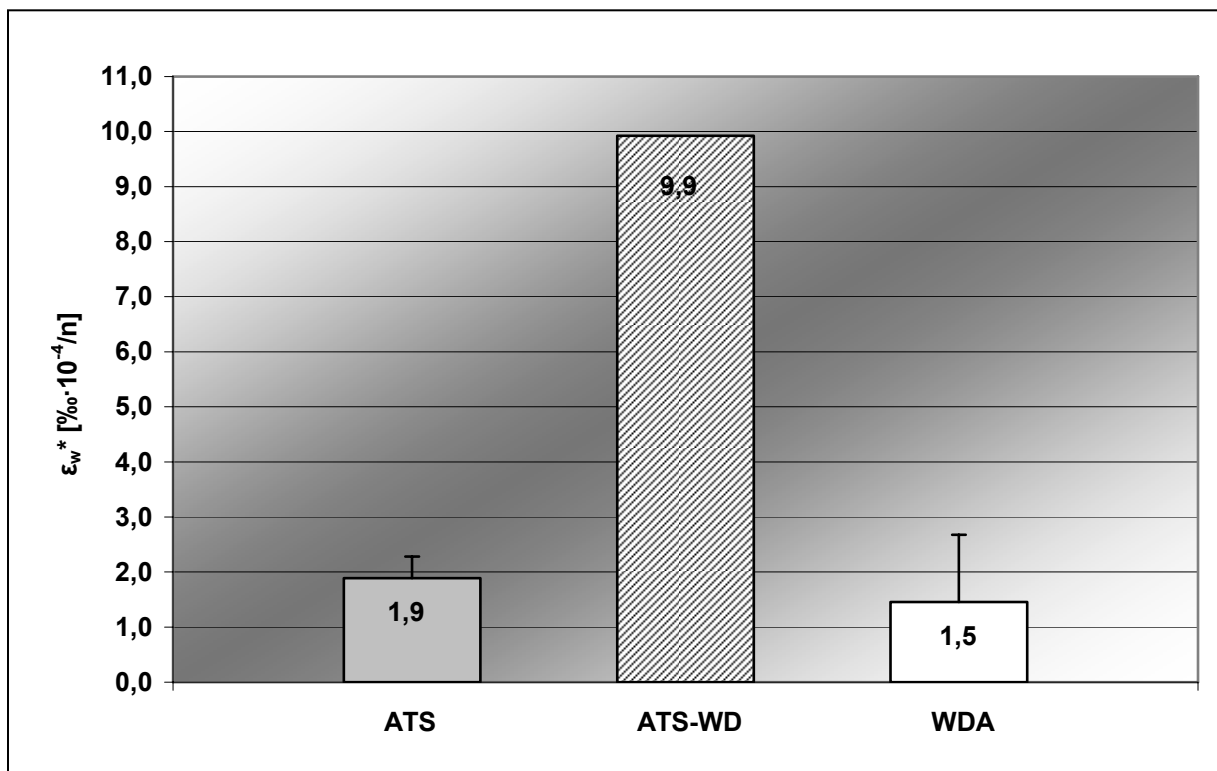
nur ein vergleichsweise geringer Unterschied, was jedoch darüber hinwegtäuscht, dass einer von drei Probekörpern des WDA bereits nach 6150 Lastwechseln eine Dehnung von 40 ‰ überschritt. Offensichtlich finden bei derartig wasserdurchlässig konzipierten Gemischen unter der Belastung im Druckschwellversuch eher Kornumlagerungsprozesse statt, die teilweise ein ähnliches Verformungsverhalten wie bei konventionellen Asphalttragschichten vortäuschen. Der Versuch erlaubt wahrscheinlich keinen zuverlässigen Vergleich der wasserdurchlässigen Asphalttragschichten mit denen nach [3], da scheinbar auch keine Abhängigkeit der Dehnungsrate im Wendepunkt vom Hohlraumgehalt gegeben ist.

Abbildung 6-1: Im Druckschwellversuch ermittelte Dehnungsraten im Wendepunkt

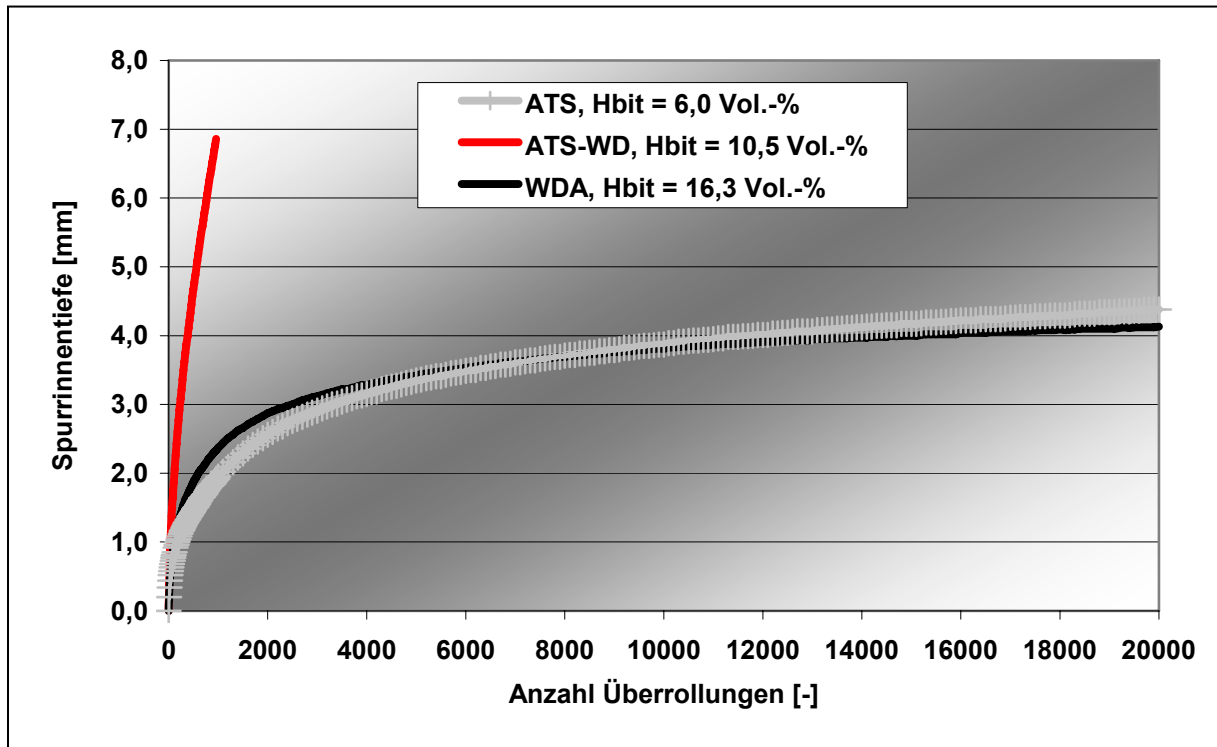
formungswiderstandes erfolgen kann, da scheinbar auch zwischen den Gemischen nach [3] starke Unterschiede bestehen und anhand der Verfahren angezweifelt werden muss, dass für alle nach [3] konzipierten Gemische ein ausreichender Verformungswiderstand erzielt wird. Aus der Praxis sind jedoch keine nennenswerten Verformungsprobleme solcher Tragschichten bekannt.

Abbildung 6-2: Ermittelte Spurrinnentiefen der drei Asphaltgemische bei 50 °C

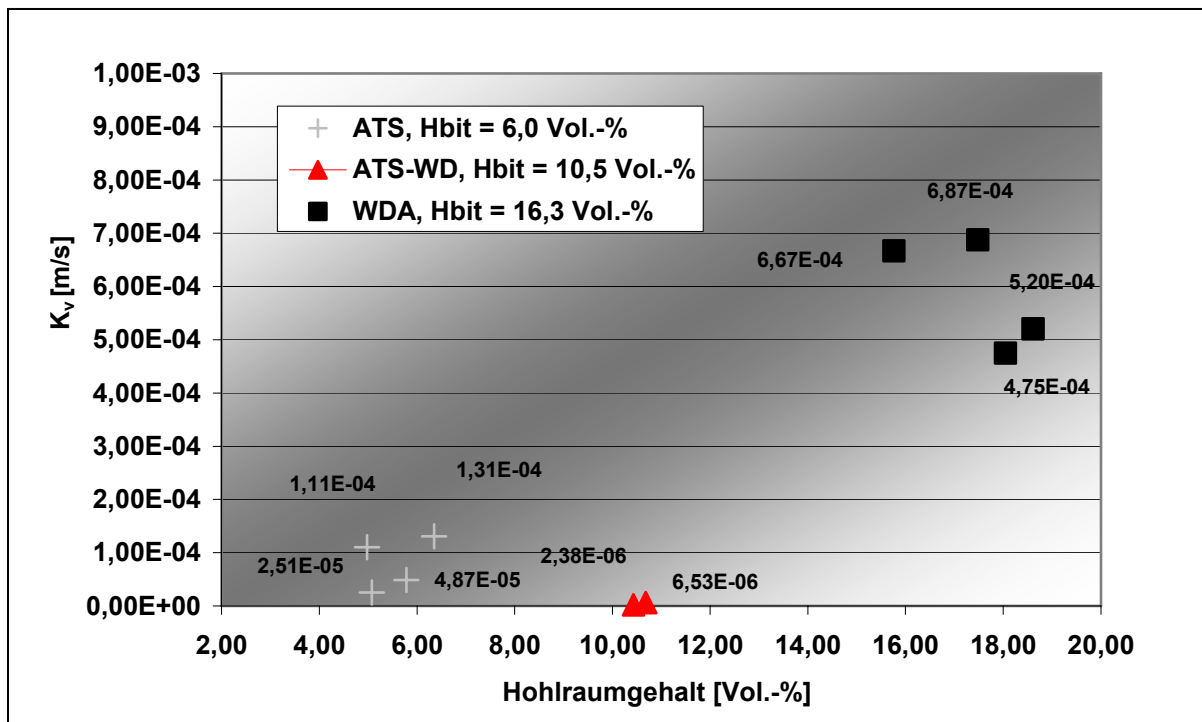
Den Zusammenhang zwischen dem Hohlraumgehalt und der Wasserdurchlässigkeit für die drei Asphalte zeigt die **Abbildung 6-3**. Dabei sind jeweils die Mittelwerte der Probekörper aus zwei Einzelversuchen dargestellt.

Abbildung 6-3: Ergebnisse der Wasserdurchlässigkeitsversuche nach DIN EN 12697-19 [25]

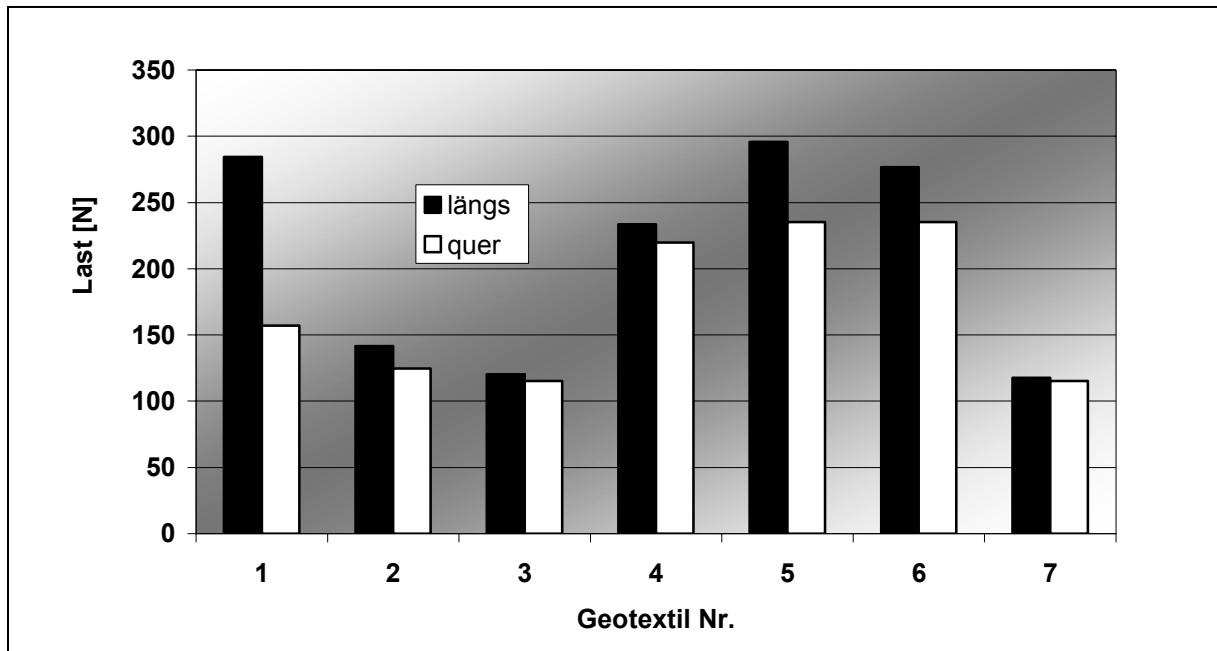
In der **Abbildung 6-4** sind zunächst die Ergebnisse der Ermittlung des Verschiebungswiderstands zwischen den Geotextilien und der Asphalttragschicht in Abhängigkeit von der Belastungsrichtung dargestellt. Die Bezeichnung „längs“ steht dabei für eine Belastung in Produktionsrichtung des Geotextils, „quer“ steht folglich für eine Belastung quer zur Produktionsrichtung. Analog enthält die **Abbildung 6-5** die Werte für die Dränmatten in Abhängigkeit von der Beanspruchungsrichtung und im Vergleich zu den Mittelwerten der Geotextilien.

Abbildung 6-4: Maximal aufnehmbare Lasten der Geotextilien in und quer zur Produktionsrichtung

Es wird deutlich, dass alle Vliese (1-6) eine höhere Last in Produktionsrichtung aufnehmen können. Beim Bändchengewebe sind die Unterschiede nur marginal. Eine Abhängigkeit von der Geotextilrobustheitsklasse ist nicht gegeben. Die beiden thermisch verfestigten Vliese (2 und 3) können weniger Last aufnehmen als die mechanisch verfestigten und sind von der Höhe der Lastaufnahme mit dem Bändchengewebe (7) vergleichbar.

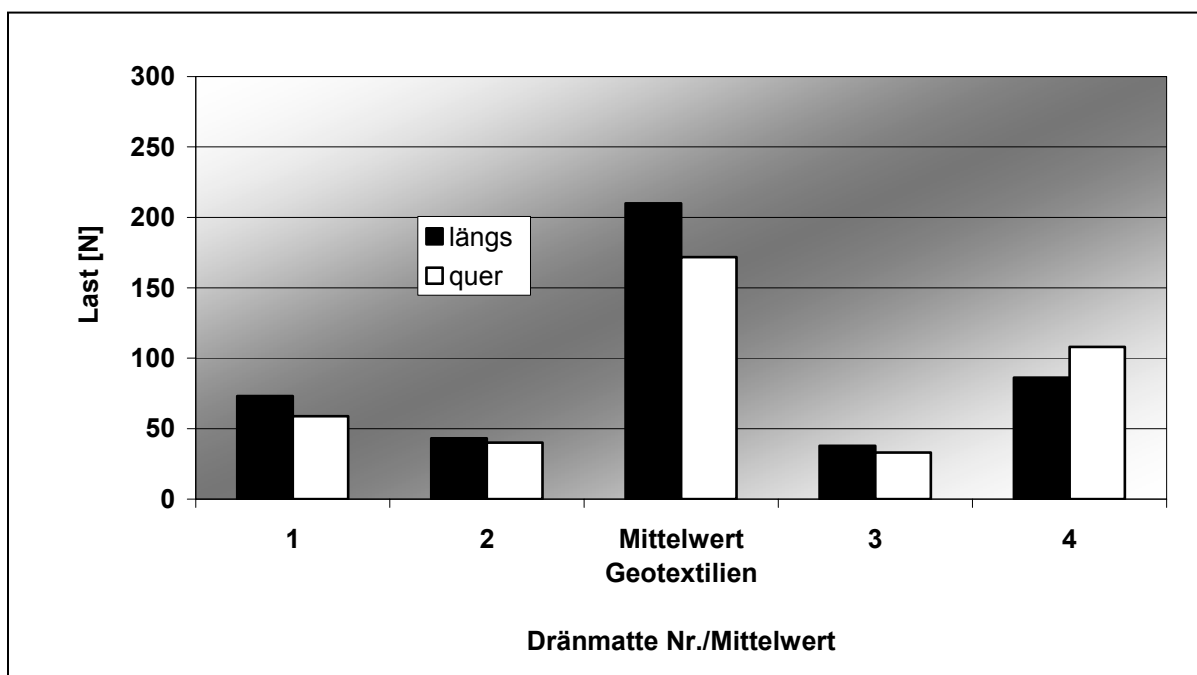
Abbildung 6-5: Maximal aufnehmbare Lasten der Dränmatten in und quer zur Produktionsrichtung

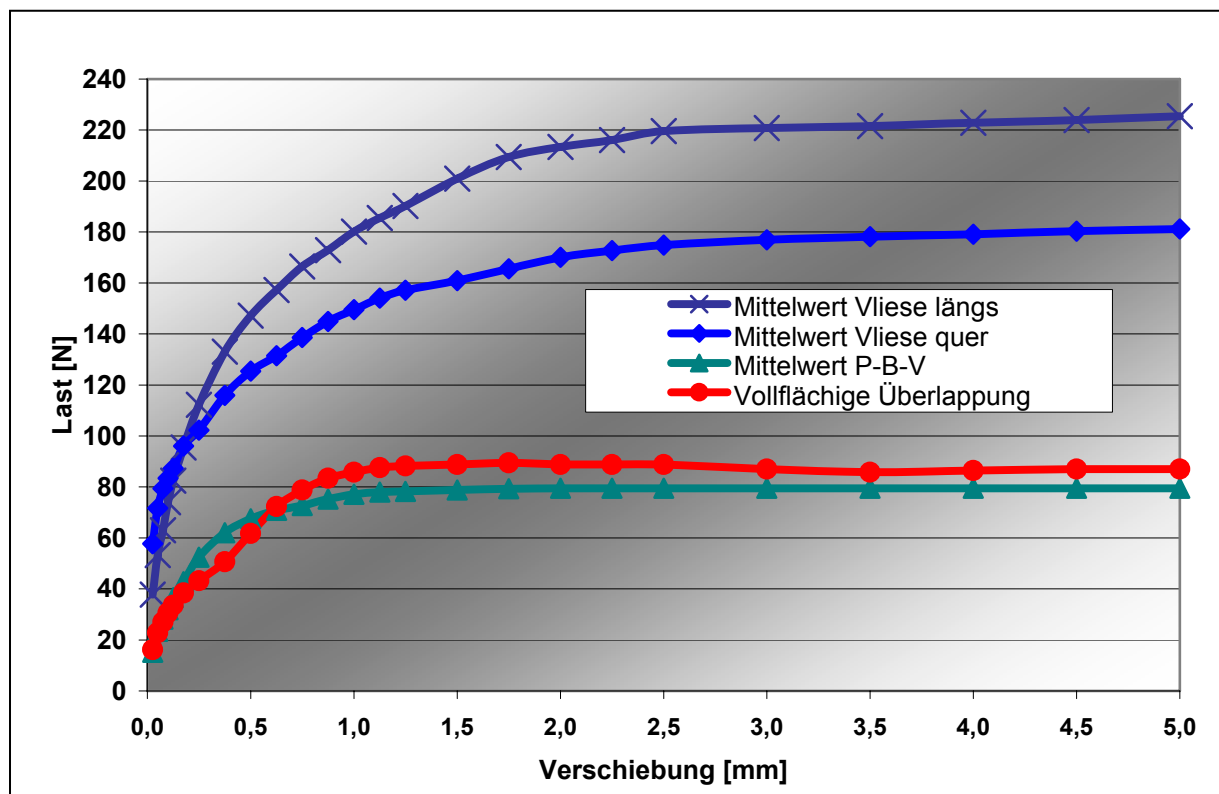
Die **Abbildung 6-6** enthält die Mittelwerte der von den Vliesen aufnehmbaren Lasten in Abhängigkeit von der Verschiebung. Im Vergleich dazu ist außerdem der Mittelwert der Last-Verschiebungskurven bei Erzeugung einer Scherfuge zwischen Pflastersteinen und Bettung auf Vlies (Bezeichnung: Mittelwert P-B-V) und die ermittelte Last-Verschiebungskurve zwischen zwei Vliesen bei vollflächiger Überlappung der Vliese dargestellt.

Abbildung 6-6: Vergleich der Scherwiderstände zwischen Vlies und Asphalt, Pflastersteinen und Bettung sowie bei vollflächiger Überlappung

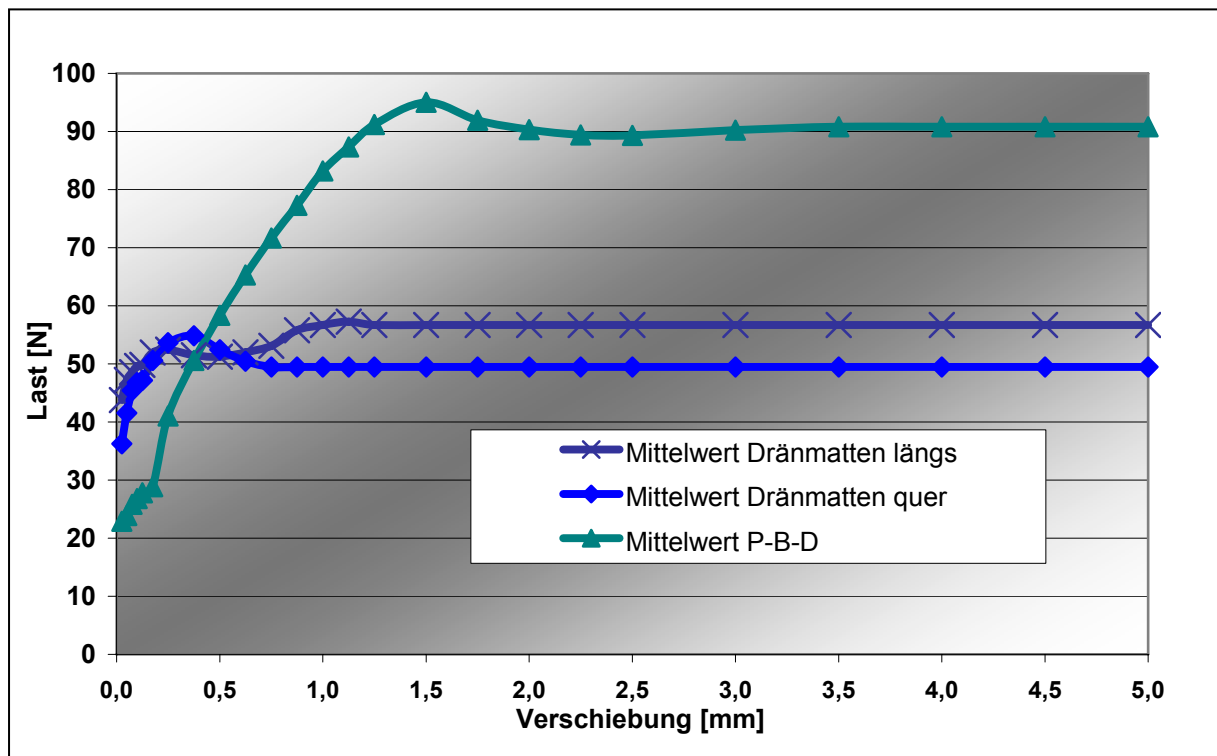
Anders verhält es sich bei den Dränmatten, was die **Abbildung 6-7** zeigt.

Abbildung 6-7: Vergleich der Scherwiderstände zwischen Dränmatte und Asphalt und Pflastersteinen und Bettung

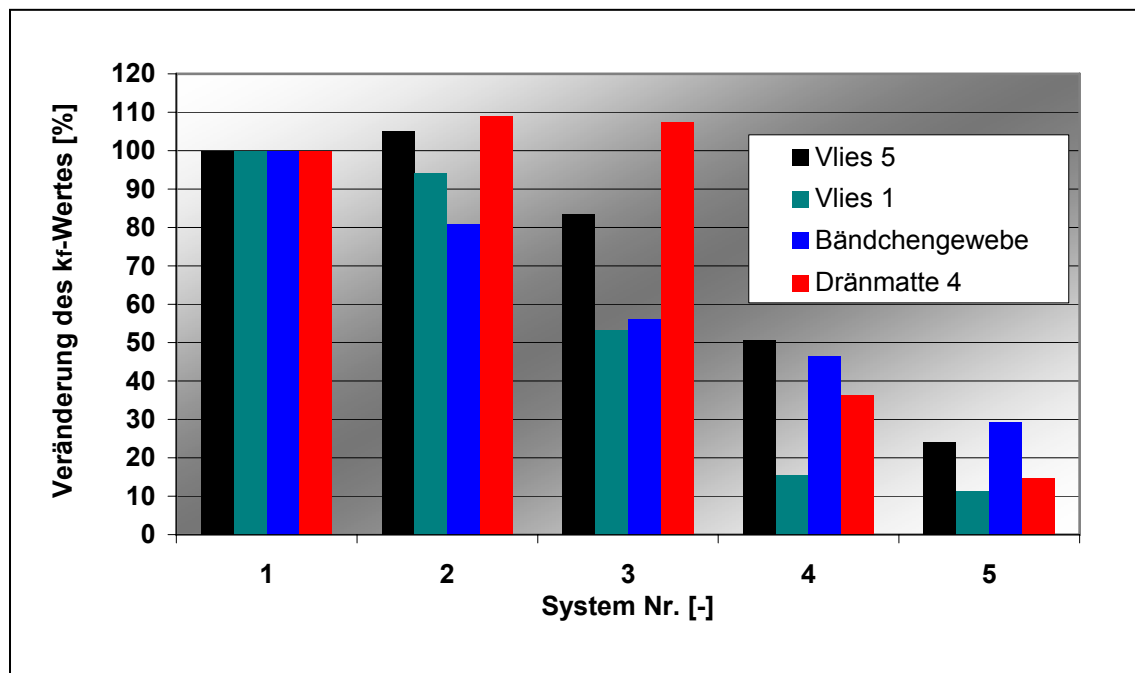
Die Ergebnisse der Durchlässigkeitsuntersuchungen sind in der **Abbildung 6-8** als prozentuale Veränderung des Wasserdurchlässigkeitsbeiwertes im Vergleich zur Anfangsdurchlässigkeit (System 1 gleich 100 %) dargestellt. Die Durchlässigkeitsbeiwerte enthält der **Anhang A**.

Abbildung 6-8: Prozentuale Veränderung des k_f - Wertes

k_f -Werte nach der dynamischen Belastung (System 3) abnehmen, zeigt die Dränmatte aufgrund ihrer Druckstabilität kaum Veränderungen. Bei den Geotextilien zeigt das Vlies 5 die geringste Veränderung. Nach dem Aufbringen des Bettungsmaterials sinkt bei allen Geokunststoffen die Wasserdurchlässigkeit auf unter 50 % vom Ausgangswert, wobei das Vlies 1 am schlechtesten und das Vlies 5 am besten abschneidet. Nach der dynamischen Belastung (System 5) bleiben beim Vlies 5 und beim Bändchengewebe etwa 20 % der Anfangswasserdurchlässigkeit erhalten. Die schlechtesten Werte werden vom Vlies 1 erzielt, wobei es sich dabei noch um einen k_f -Wert von $4,0 \cdot 10^{-4}$ m/s handelt, was als ausreichend wasserdurchlässig gemäß [16] gilt. Da die größten Veränderungen der Wasserdurchlässigkeit durch das Aufbringen und die dynamische Belastung des Bettungsmaterials entstanden, war es von Interesse, die Korngrößenverteilungen des Bettungsmaterials in Abhängigkeit vom eingesetzten Geokunststoff im Vergleich zum Ausgangsmaterial zu untersuchen. Diesen Vergleich zeigt die **Abbildung 6-9**.

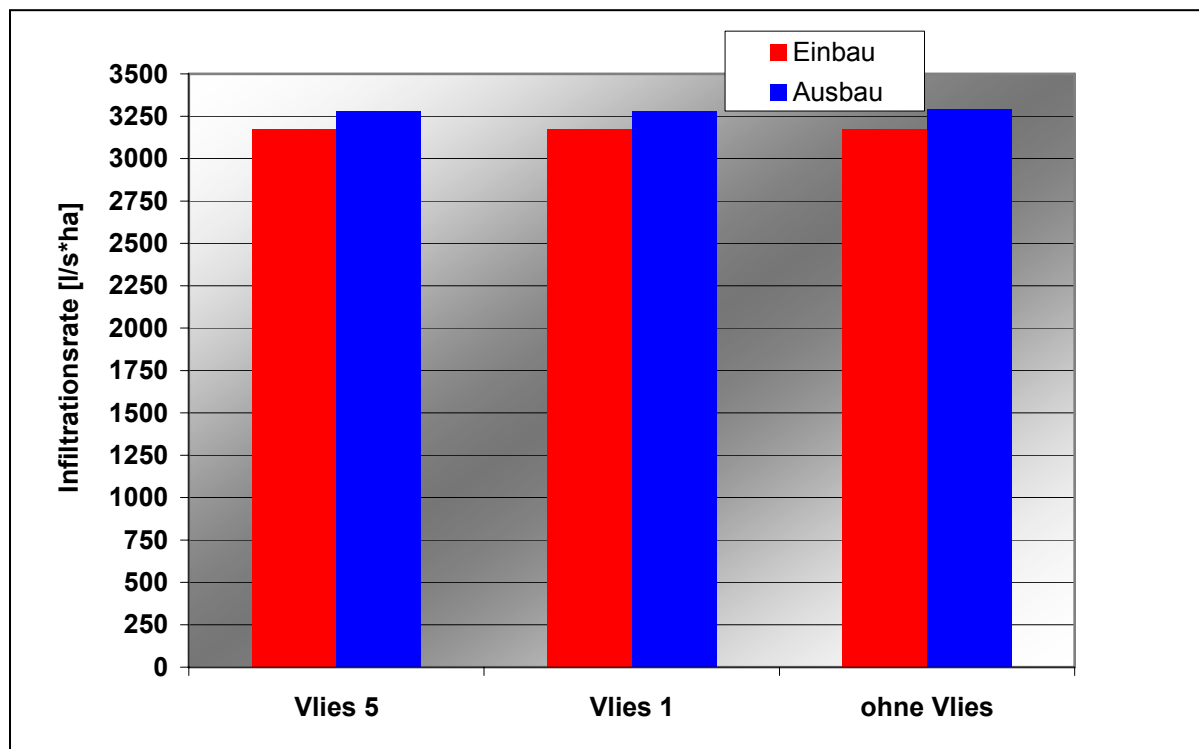
Nach dem Einbau und vor dem Ausbau des WDA wurde die Infiltrationsrate gemessen. Dabei ergaben sich die in der **Abbildung 6-10** dargestellten Werte für das gedrittete Versuchsfeld.

Abbildung 6-10: Infiltrationsraten des WDA beim Einbau und vor dem Ausbau

Zwischen Ein- und Ausbau gab es nahezu keine Veränderungen und auch keine Abhängigkeit vom verwendeten Vliesstoff. Auch die Variante ohne Vlies lieferte gute Ergebnisse. Die scheinbar höheren Infiltrationsraten ergeben sich dadurch, dass bei 3.000 l/s·ha (ca. $3 \cdot 10^{-4}$ m/s) der Messbereich des Gerätes endet. Der WDA gewährleistet unter diesen Belastungsbedingungen eine zuverlässige Wasserableitung. Die Eindringtiefe von feinen Gesteinskörnungen in den Asphalt war bei den Vliesen nahezu gleich mit 4,1 bzw. 4,3 mm. Bei der Variante ohne Vlies betrug die Eindring-

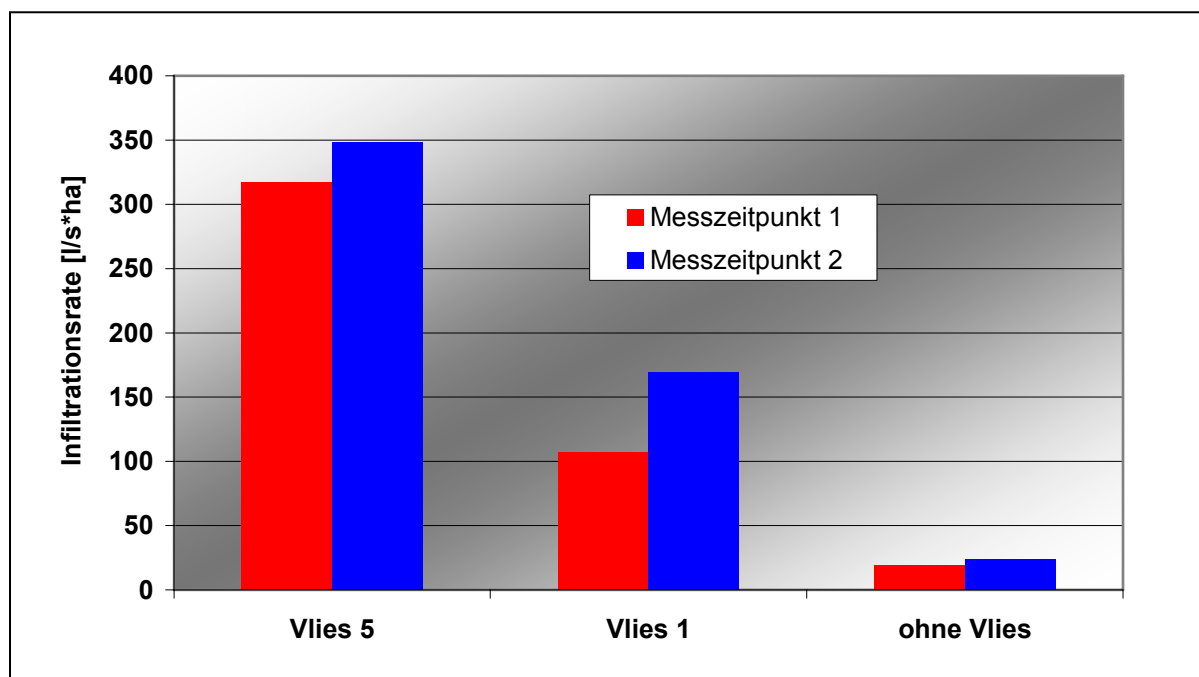
Bei den ermittelten Infiltrationsraten für die Pflasterdecke ergaben sich deutliche Unterschiede in Abhängigkeit vom Vlies, was die **Abbildung 6-11** zeigt.

Abbildung 6-11: Ermittelte Infiltrationsraten auf der Pflasterdecke

Der Messzeitpunkt 1 liegt dabei nach zwei Belastungszyklen, der Messzeitpunkt 2 nach 5 Belastungszyklen. Die Zunahme der Infiltrationsrate bei allen drei Varianten zum Messzeitpunkt 2 lässt sich dadurch erklären, dass Fugen- und Bettungsmaterial durch die Belastung nachverdichtet wurden und dass auch ein Ausspülen von feinen Gesteinskörnungen stattgefunden hat. Auf ein Nachfugen wurde bewusst verzichtet, um die durch die Belastung auftretenden Effekte zu verstärken. Darüber hinaus können so praxisnähere Aussagen getroffen werden, da ein sehr häufiger Mangel bei höher belasteten Pflasterdecken teilweise geleerte Fugen sind, wodurch schädigende Effekte aus Regen- und Verkehrsbelastung begünstigt werden. Die Pflasterdecke über dem Vlies 1 weist dabei die höchste Infiltrationsrate auf, wobei die Variante ohne Vlies die niedrigste besitzt. Dies kann auf einbaubedingte lokale Unterschiede (Fugenbreite, Fugenfüllung) zurückgeführt werden.

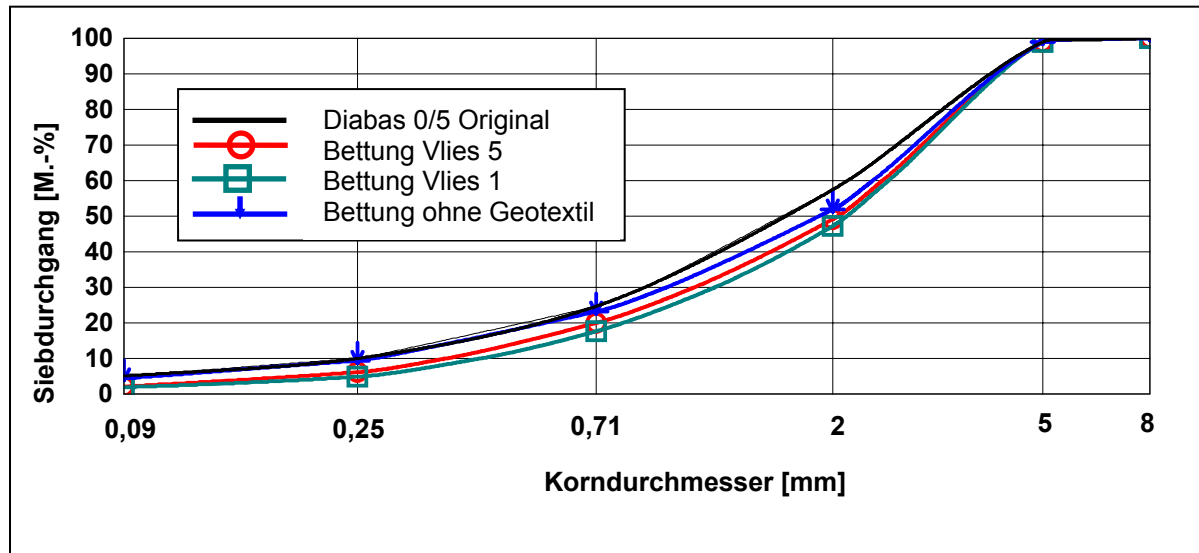
Deshalb wurden Siebanalysen am Bettungsmaterial vor dem Einbau und nach dem Ausbau durchgeführt und miteinander verglichen. Diese sind in der **Abbildung 6-12** veranschaulicht. Hierbei stellte sich heraus, dass Kornzertrümmerungen stattfanden und ein Großteil der feinen Gesteinskörnungen ausgespült wurde. Bei den Varianten mit Vlies wurde insgesamt mehr ausgespült, da diese auch eine höhere Infiltrationsrate besitzen. Positiv war dabei, dass die Vliessporen sich nicht vollständig zusetzten.

Abbildung 6-12: Korngrößenverteilung des Bettungsmaterials der unterschiedlichen Varianten vor und nach Belastung im Versuchsfeld 1

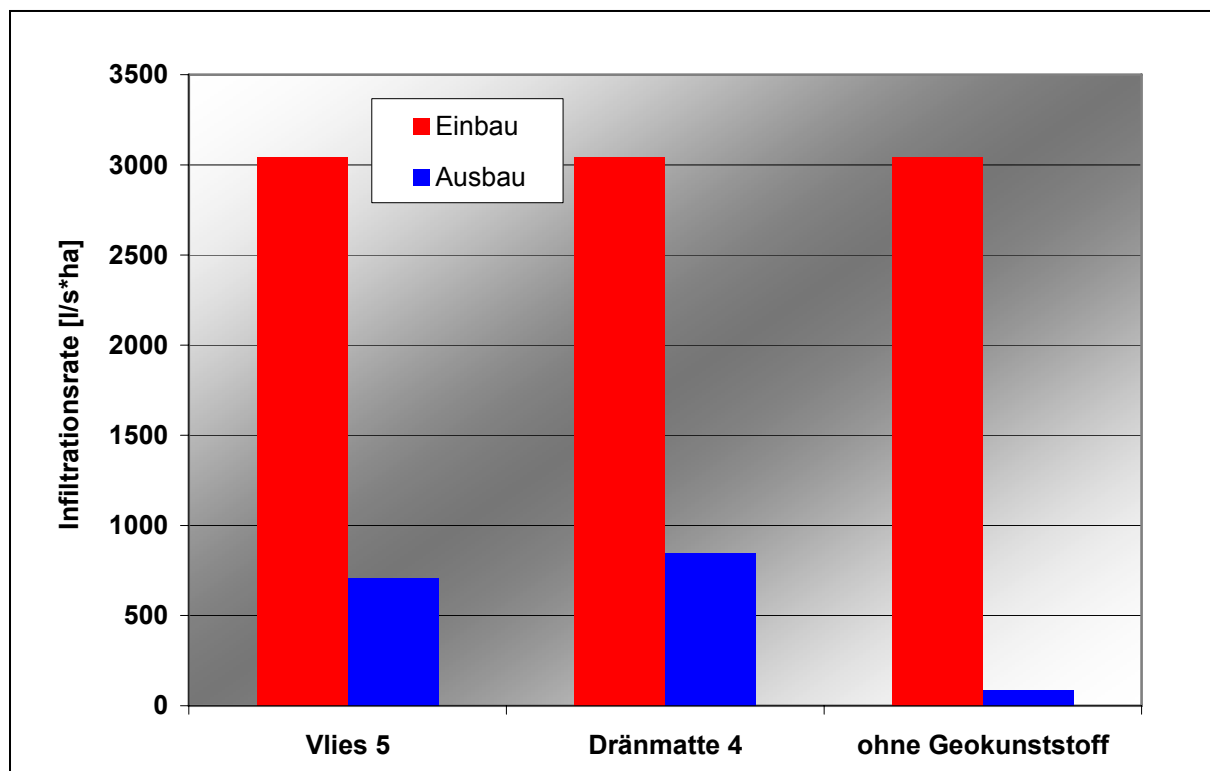
Nach dem Einbau der Asphalttragschicht wurde die Infiltrationsrate ermittelt. Diese ist im Vergleich zu den Infiltrationsraten für die „ATS“ nach allen Belastungszyklen in der **Abbildung 6-13** dargestellt. Obwohl eine hohe Anfangsinfiltrationsrate erreicht wird, die im ähnlichen Bereich liegt wie beim WDA, nehmen hier die Infiltrationsraten mit der Liegedauer deutlich ab. Die Dränmatte erzielt vor dem Ausbau etwas bessere Ergebnisse als das Vlies. Als deutlich schlechter erweist sich die Variante ohne Geokunststoff. Die Ursache ist im geringen Hohlraumgehalt der „ATS“ und der wenig kommunizierenden Hohlräume verbunden mit einem geringen Speichervolumen für eindringendes Wasser zu sehen.

Abbildung 6-13: Infiltrationsraten der „ATS“ beim Einbau und vor dem Ausbau

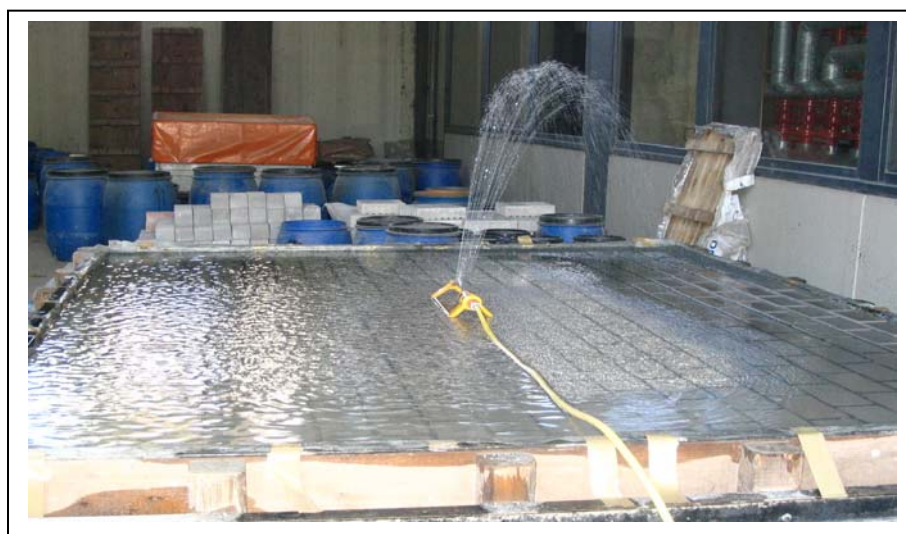
Abbildung 6-14: Fehlende Versickerungsfähigkeit im Versuchsfeld 2 mit „ATS“

Eine Versickerungsfähigkeit der Pflasterdecke war ab dem vierten Belastungszyklus nicht mehr gegeben, so dass auf eine Darstellung der Infiltrationsraten verzichtet werden muss. Vor Beginn der Versuche wurden Infiltrationsraten von 317, 107 und 19 l/s-ha für die Varianten mit Vlies 5, mit Dränmatte 4 und ohne Geokunststoff gemessen. Ergänzend sind in der **Abbildung 6-15** die ermittelten Korngrößenverteilungen des Ausgangsmaterials und des Bettungsmaterials nach Belastung in Abhängigkeit vom verwendeten Geokunststoff dargestellt.

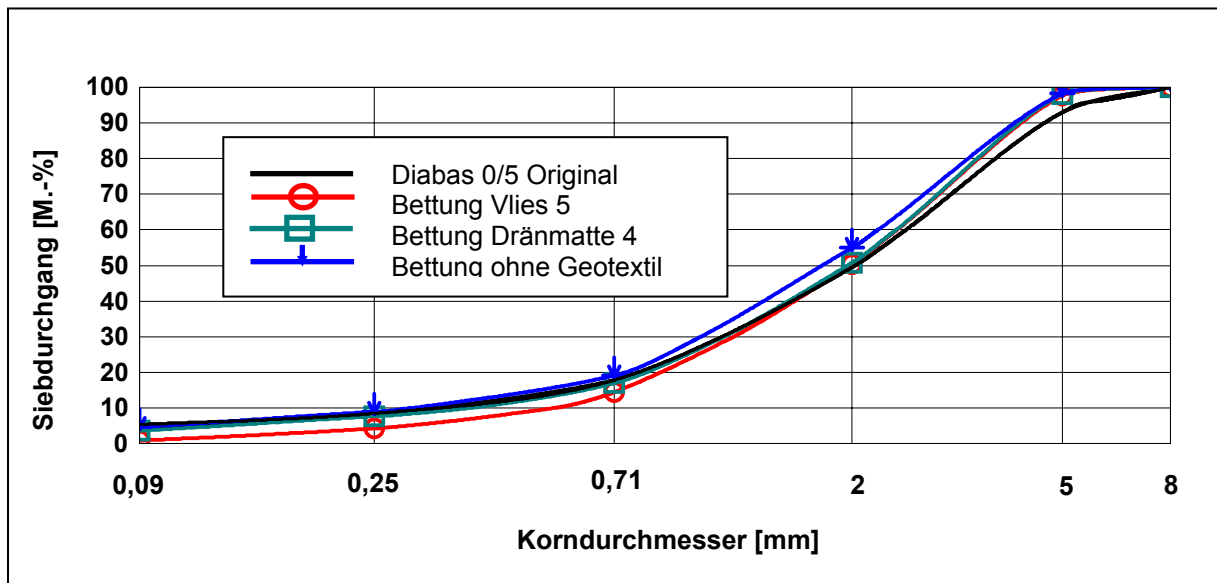
Abbildung 6-15: Korngrößenverteilung des Bettungsmaterials der unterschiedlichen Varianten vor und nach Belastung im Versuchsfeld 2

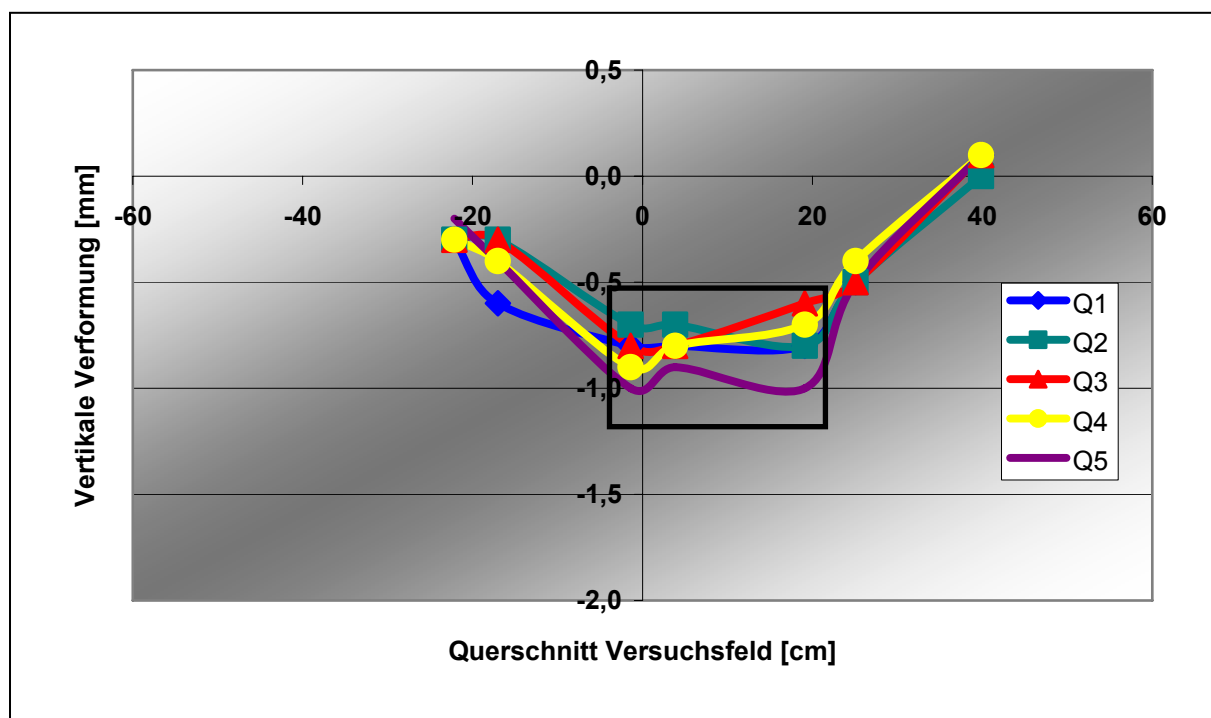
Abbildung 6-17: Vertikale Verformungen der Pflasterdecke nach 30.000 Überrollungen im Versuchsfeld 1

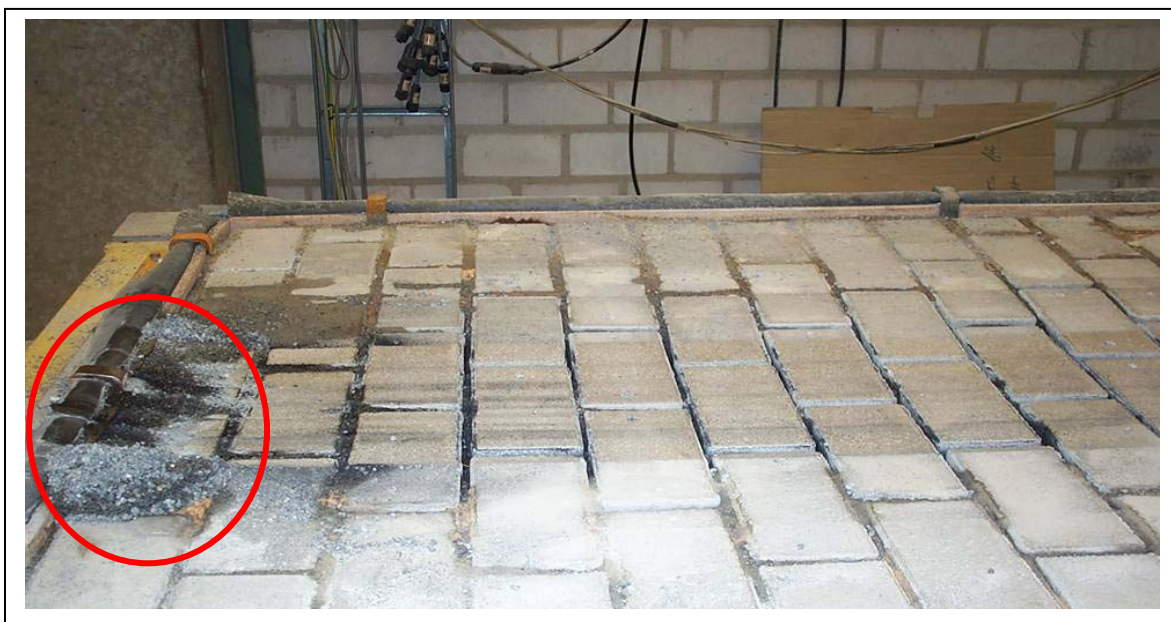
**Abbildung 6-20: Herausgedrücktes Bettungsmaterial im Versuchsfeld 2**

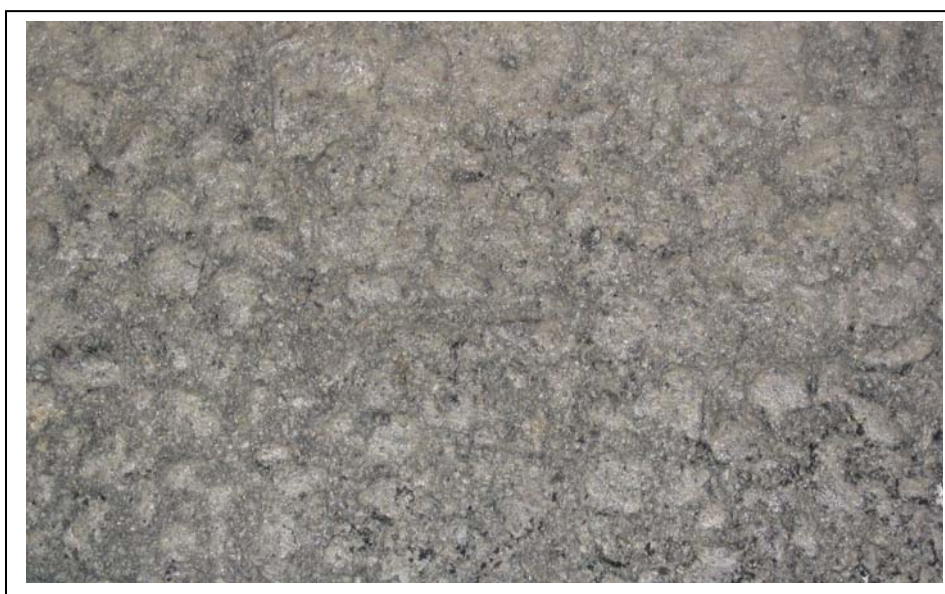
Abbildung 6-25: Oberfläche des WDA im Versuchsfeld 3 nach 30.000 Überrollungen

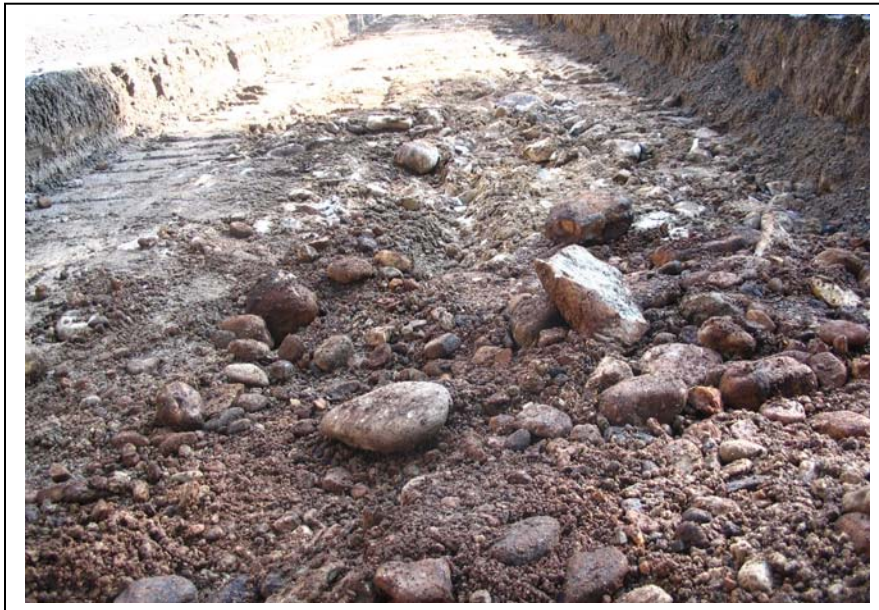
Abbildung 6-26: Untergrund im Bereich der Fahrbahnmitte vor Beginn der Arbeiten

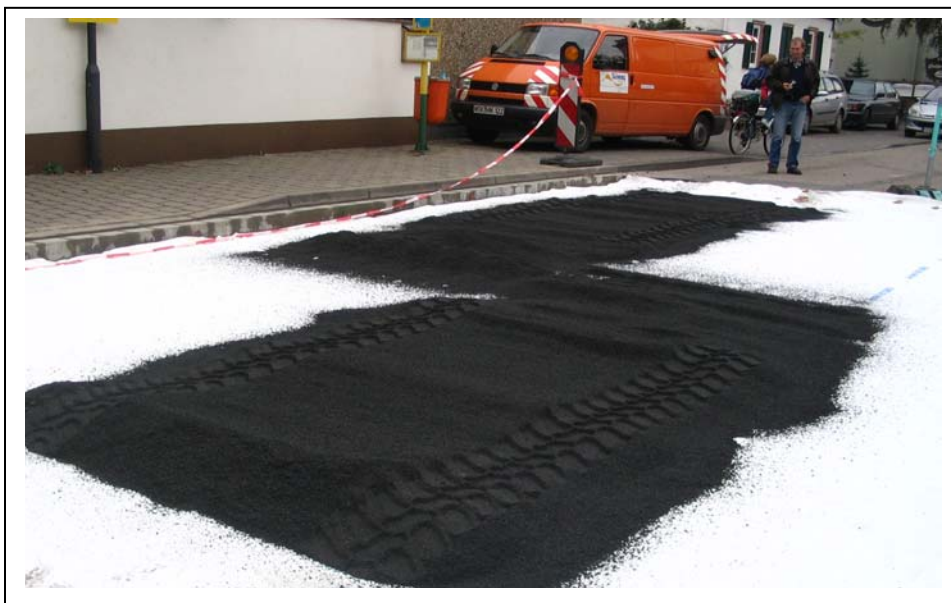
Abbildung 6-29: Verlegtes Vlies und Bettungsmaterial

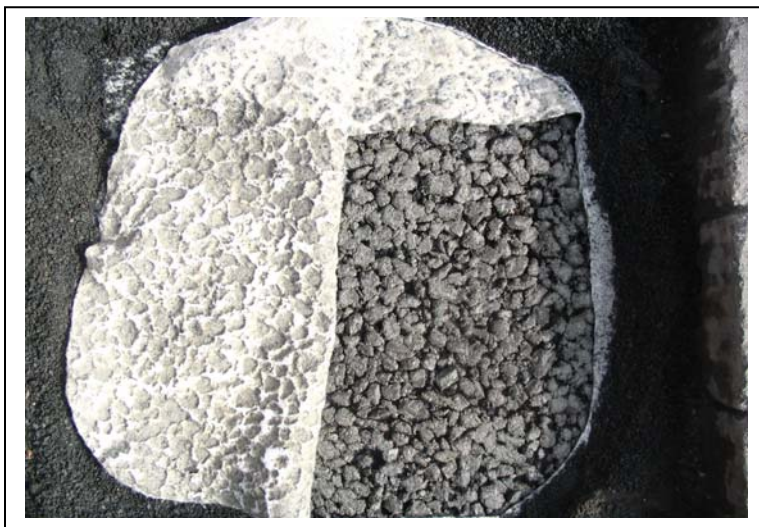
Abbildung 6-32: Zustand des Vlieses am 28.09.06
