RUHR-UNIVERSITÄT BOCHUM

Fakultät für Bauingenieurwesen
Lehrstuhl für Verkehrswegebau
Prof. Dr.-Ing. M. Radenberg

Untersuchungen zur Ausbildung von Pflasterkonstruktionen mit Asphalttragschichten unter hohen Verkehrsbelastungen

- Schlussbericht -

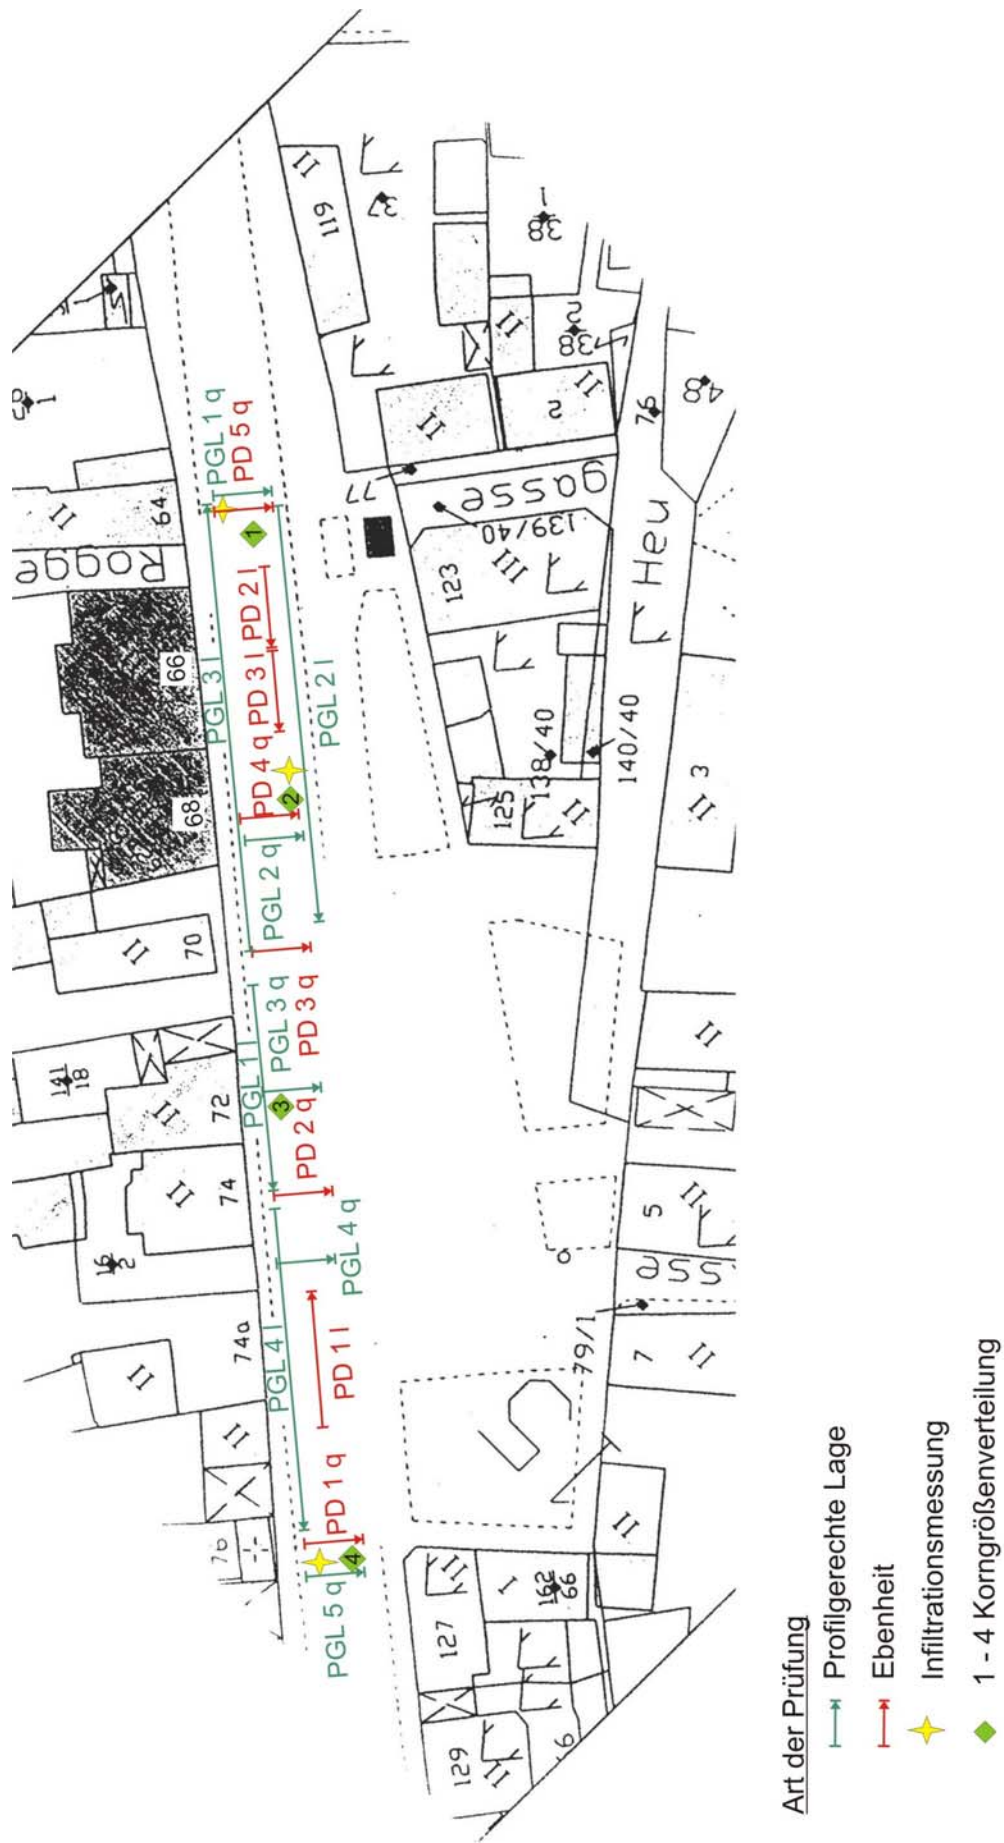
Abbildung B-4: Lageplan Liederbacher Straße: Messstellen auf der Pflasterdecke

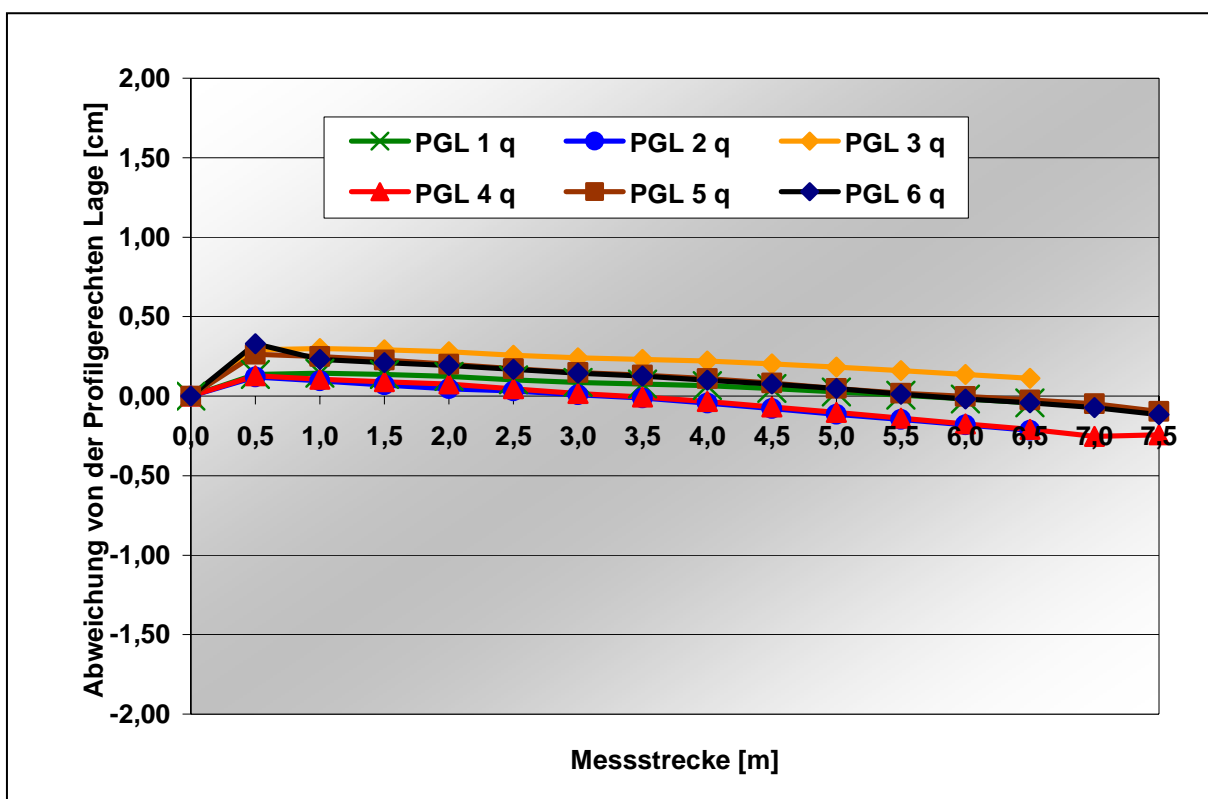
Abbildung B-10: Profilhochrichtige Lage in Querrichtung auf der Asphalttragschicht

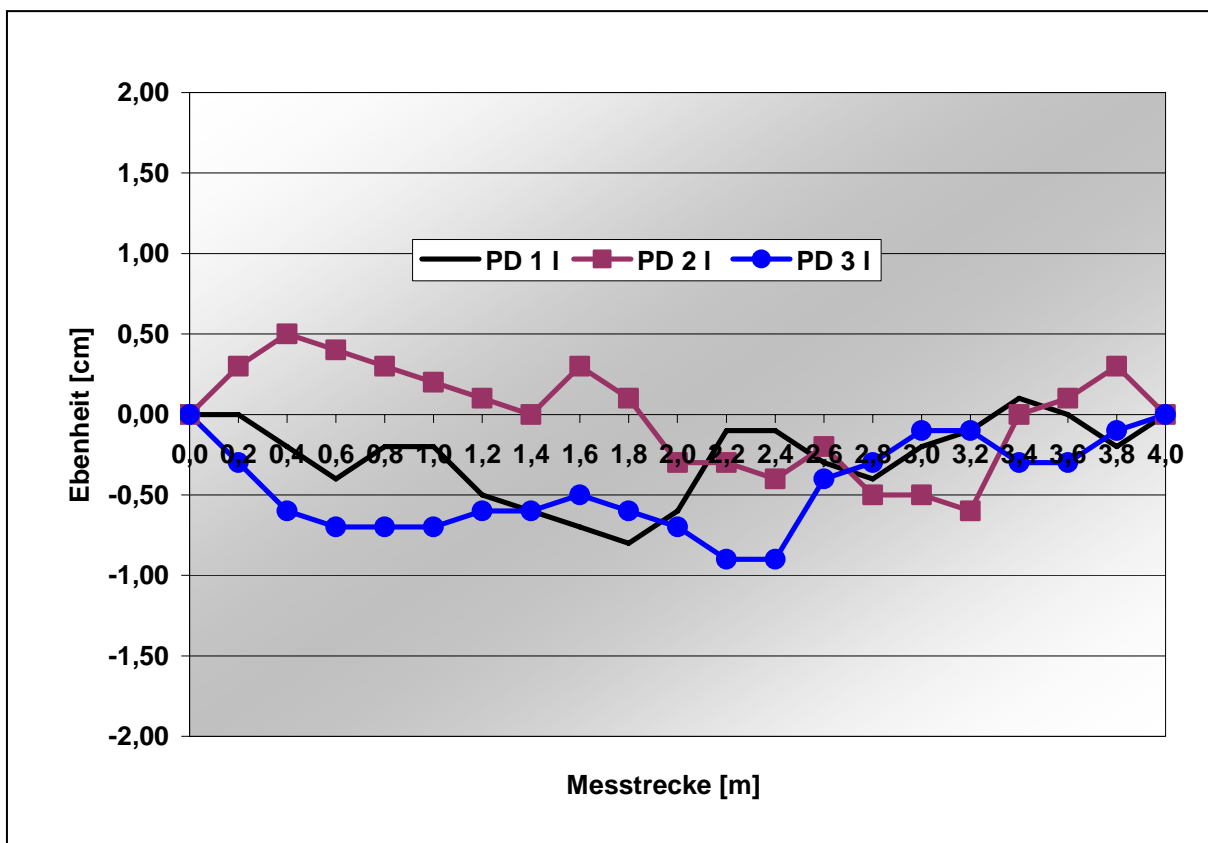
Abbildung B-11: Ebenheiten in Längsrichtung auf der Pflasterdecke

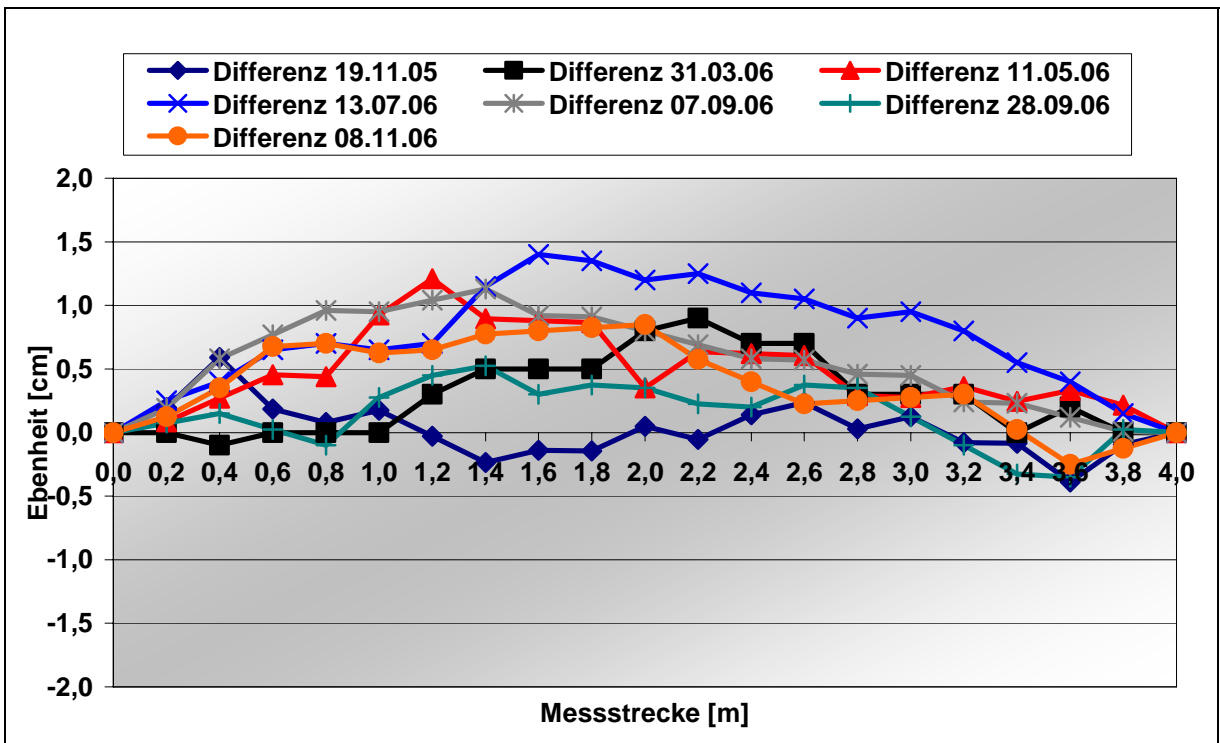
Abbildung B-17: Entwicklung der Ebenheiten in Querrichtung (PD 5 q)

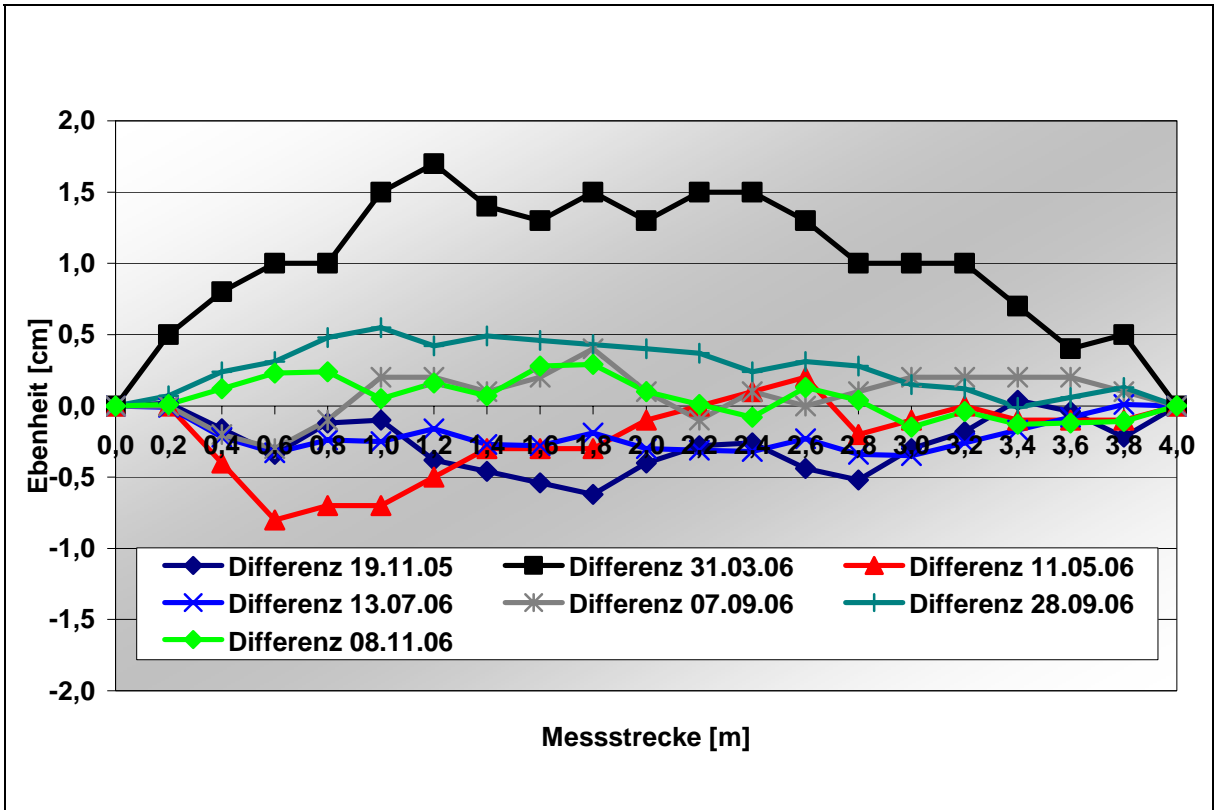
Abbildung B-18: Entwicklung der Ebenheiten in Längsrichtung (PD 1 I)
